# Bakterie v teplotnosné kapalině jako příčina poruch otopné či chladicí soustavy

Jiří Matějček

## Bacteria in the heat transfer fluid as a cause disturbances heating and cooling systems

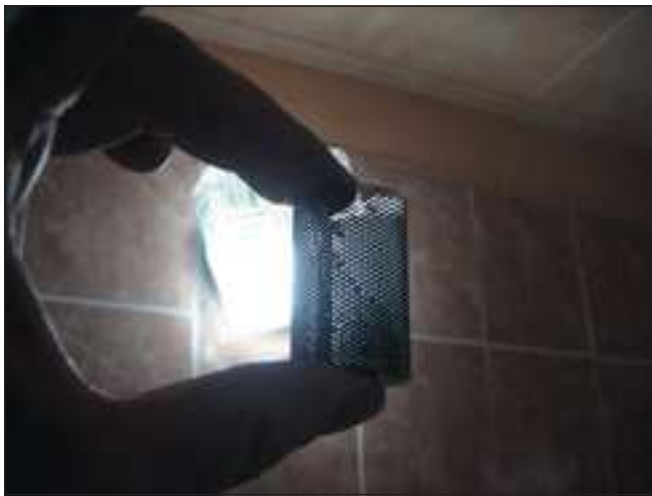
Po částečném vypuštění otopné soustavy byl vyjmut filtr. Z vložky filtru a vnitřní části pouzdra filtru byl setřen vzorek mikrobiologického povlaku. Vzorky byly předány laboratoři, která provedla chemický rozbor teplotnosné kapaliny a biologický rozbor pro určení přítomnosti biologického oživení v otopné soustavě.

Byly zjištěny produkty železitých a manganových bakterií, sraženiny železa a manganu, rostlinné zbytky, písek, částice organických materiálů. Povlaky ulpívající na vnitřních částech konstrukčních prvků kotle mají charakter pevného gelu.

▲ Obr. 1 ● Vložka filtru je potažena povlakem vytvořeným mikroorganismy

Otopnou soustavu vypustit, důkladně propláchnout tlakovou vodou a následně napustit upravenou otopnou vodou s doporučeným dezinfekčním roztokem. Pro dlouhodobě bezpečný provoz instalovat zařízení pro trvalé aktivní odstraňování plynů.

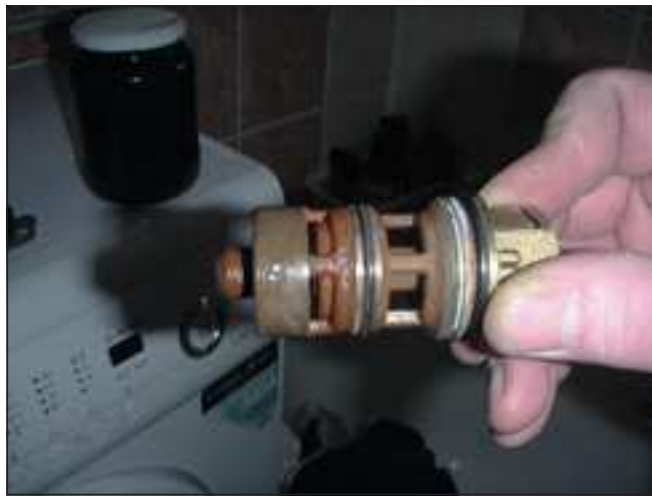
V biosestonu byly ve významném množství přítomny železité a manganové bakterie *Gallinella* a *Leptothrix*. Tyto bakterie způsobují oxidaci železa a manganu. Výsledkem jejich činnosti jsou nerozpustné železité sedimenty zpravidla hnědé barvy. Bakterie ke své činnosti potřebují kyslík.

▲ Obr. 2 ● Produkty a pouzdra mikroorganismů tvoří zprvu měkký, ale později až velmi pevný povlak vnitřních částí soustavy, který způsobuje poruchy pohyblivých i nepohyblivých částí
